Examen corrosion W116

L'analyse qui suit ne prétend pas être exhaustive, c'est une liste de points de corrosion potentiels qui sont peu visibles sur une voiture complète et qu'il vaut mieux examiner avant d'acheter ou de restaurer une 116. A cela il faut ajouter toute la corrosion « visible » (ailes, portes, baie de pare brise et de lunette, etc...) et les conséquences d'éventuels chocs mal réparés.

D.Moigneu, janv.03

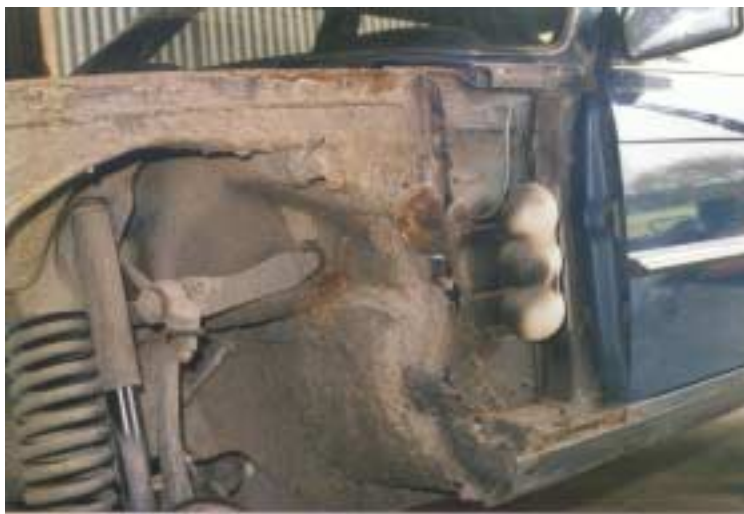
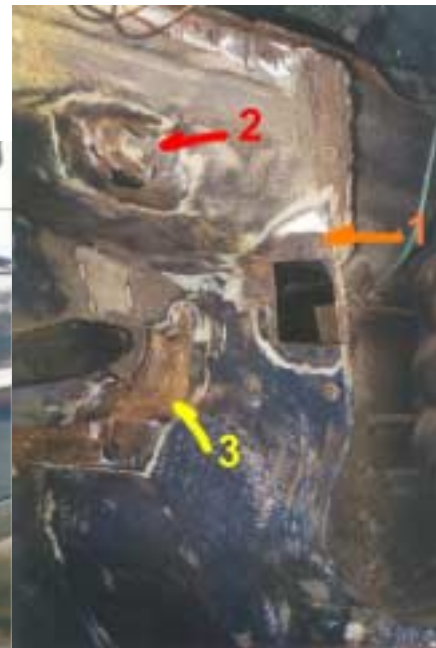
1. Jonction tablier / doublure d'aile AV :

Localisation : dans les coins AR du compartiment moteur, ouvrir le capot et dégager l'insono de tablier (derrière la boîte à fusibles à gauche et en face à droite).

Origine : l'eau et les diverses cochonneries (lave glace, feuilles, épines de pin, poussière) qui dégringolent du pare brise prennent la gouttière le long de la boîte à eau et tombent dans le compartiment moteur à cet endroit. Comme :

- il n'y a pas de pente (voire il y a une piscine si la voiture n'est pas garée à plat),
- la liaison n'est pas mastiquée ou en tous cas pas masticable proprement,
- l'insono retient l'humidité contre le tablier

cette zone reste constamment humide dès lors que la voiture prend la pluie ou qu'on utilise le lave glace. C'est la grosse ânerie de conception : toute 116 qui a pris la pluie est probablement rouillée à cet endroit La corrosion attaque la doublure d'aile jusqu'à arriver au mastic anti-gravillons coté passage de roue, et le tablier jusqu'à percer derrière l'insono.

Conséquence : la voiture est beaucoup plus bruyante du fait du passage entre habitacle et compartiment moteur, et quand il pleut, véhicule arrêté, l'habitacle se remplit d'eau. Les insonos coté habitacle se gorgent d'eau et c'est tout le plancher qui pourrit

Solution préventive :

- nettoyer régulièrement cette zone
- raccourcir en hauteur l'insono de tablier afin qu'il ne touche plus en bas la doublure d'aile : la jonction tablier/doublure d'aile a alors une chance de sécher entre deux averses

- mettre de la cire à corps creux dans cette liaison, avec une seringue et un petit tuyau.
Variante pour les acrobates : faire un beau cordon de mastic dans le fond de cette zone.

Solution curative : en plus de ce qui précède :

- démonter pare chocs et aile AV,
- enlever la tôle pourrie et en remettre de la neuve coté tablier (attention en soudant, on est derrière le tableau de bord, un début d'incendie à cet endroit n'est pas récupérable)
- aménager une lunule d'évacuation dans la doublure d'aile, afin que l'eau descende directement dans le passage de roue. Ne pas faire seulement un trou car les projections de la roue remonteraient dans cette zone, qui n'en a pas besoin.

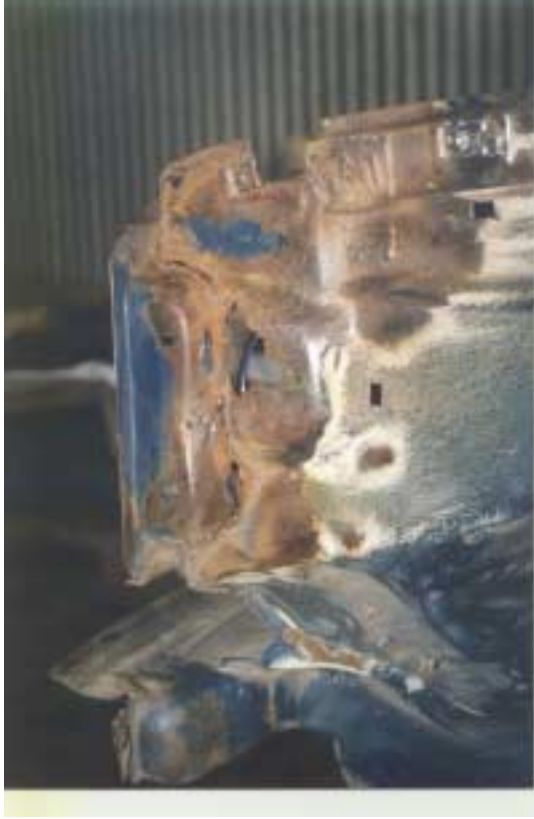
4. Doublure d'aile AV au niveau du clignotant :

localisation : A l'AV du compartiment moteur, au niveau de la fixation du clignotant. Visible depuis le compartiment moteur uniquement.

Origine : les projections de la roue s'accumulent entre aile et doublure d'aile et font un cataplasme humide

Conséquence : le clignotant ne tient plus en place ! Corrosion sur l'aile visible de l'extérieur ensuite.

Solution préventive : nettoyer régulièrement les passages de roue, refaire l'antigravillonnage s'il ne tient plus (cf. §2).

Solution curative :

- démonter pare chocs et aile AV,
- couper / ressouder des tôles mises en forme, si c'est très avancé, il existe une doublure d'aile chez CD Warny (pub gratuite !). Opération délicate toutefois pour retrouver la géométrie capot/aile /articulation

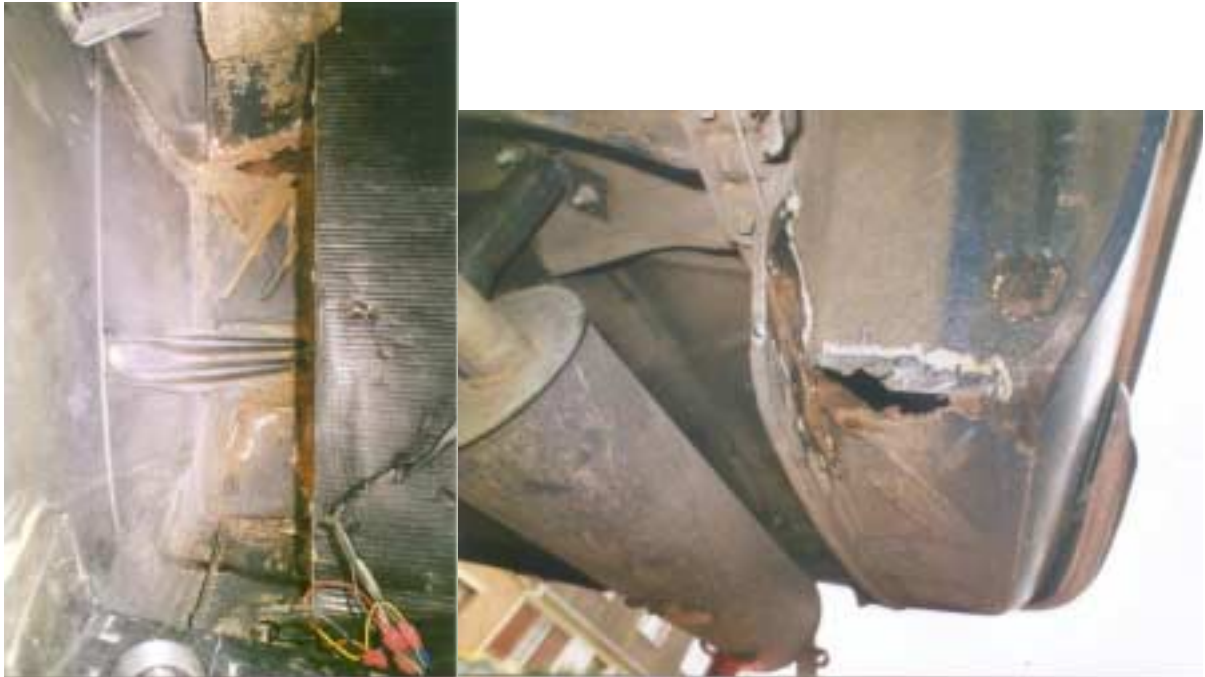
5. Passage de roue, derrière la roue :

localisation : Derrière chacune des 4 roues, tôle de pieds AV derrière les roues AV, fond des extensions de coffre derrière les roues AR. Visible par le dessous, en grattant un peu le mastic antigravillons avec une brosse métallique.

Origine : Grand classique : avec les projections de la roue, le mastic craque puis retient l'humidité. Risque d'autant plus important que le kilométrage est élevé. Si la voiture a des bavettes, vérifier à la place les fixations des bavettes.

Conséquence : A l'AV : la voiture devient plus bruyante : bruits de roulement, et les insonos de plancher se gorgent d'eau, ce qui à moyen terme pourrit tout le plancher, les bavolets sont également remplis, ce qui n'arrange pas leur cas ! A l'AR, l'eau rentre dans les extensions latérales du coffre.

Solution préventive : vérifier régulièrement les passages de roue, refaire l'antigravillonnage s'il ne tient plus.

Solution curative : couper / ressouder des tôles mises en forme, opération relativement facile.

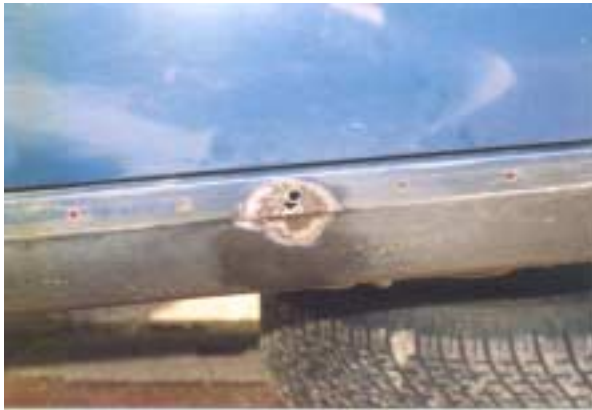
7. Bavolets (« bas de caisse ») :

localisation : au niveau des points d'appui de cric, ou aux extrémités si le passage de roue n'a pas été réparé, ou au niveau des agrafes de la baguette de bavolet.

Origine : au niveau des appuis de cric : la peinture et le mastic adhèrent mal sur la soudure du renfort. Avec les projections de la roue, le mastic craque puis retient l'humidité. Risque d'autant plus important que le kilométrage est élevé. A l'AV : si l'auto a roulé avec un trou dans le passage de roue AV (cf plus haut), le bavolet est rempli d'eau en permanence et peut percer n'importe où sur toute sa longueur. Agrafes de baguette (photo) : le jonc est mal plaqué et use la peinture avec les vibrations

Conséquence : corrosion visible, effondrement de l'appui de cric le jour où on en a besoin.

Solution préventive : vérifier régulièrement l'anti-gravillons au niveau des appuis de cric, le refaire au besoin, vérifier l'état de la peinture autour du jonc de bas de caisse, pulvériser de la cire à corps creux à l'intérieur.

Solution curative : CD Warny vend des éléments de réparation...

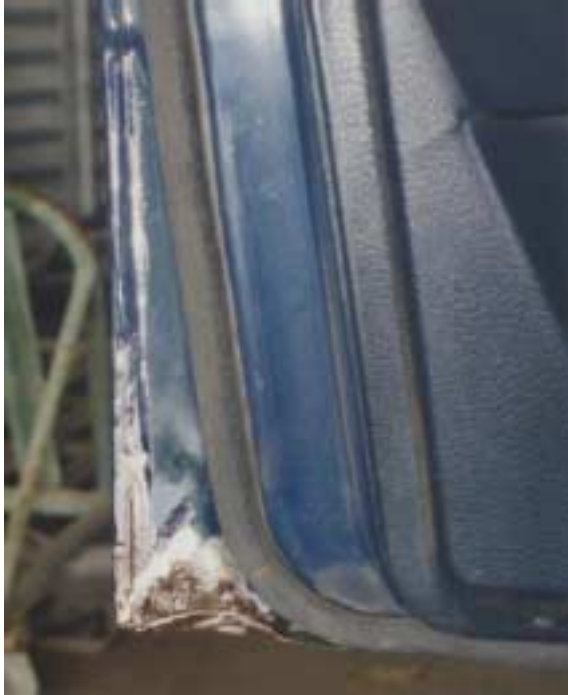
8. Panneaux de portes :

localisation : sertissage du bas des panneaux de porte et bas du caisson, particulièrement aux endroits où le panneau est près du caisson (AR des portes AV)

Origine : classique : les trous d'évacuation en bas de caisson sont bouchés et de l'eau stagne en permanence

Conséquence : corrosion visible, et bruits de roulement.

Solution préventive : vérifier régulièrement les trous d'évacuation, injecter de la cire à corps creux, de préférence à la seringue pour ne pas polluer la vitre et son mécanisme. Refaire le mastic de serti s'il ne tient plus.

Solution curative : couper/ressouder, ou trouver de bonnes portes ! CD Warny vend des éléments de réparation.
